CASE STUDY

RMF Systemsが新たに開発したバーニッシュ除去フィルタ『VarnX』による、プラスチック射出成型機の油圧トラブル対策の事例をご紹介します。

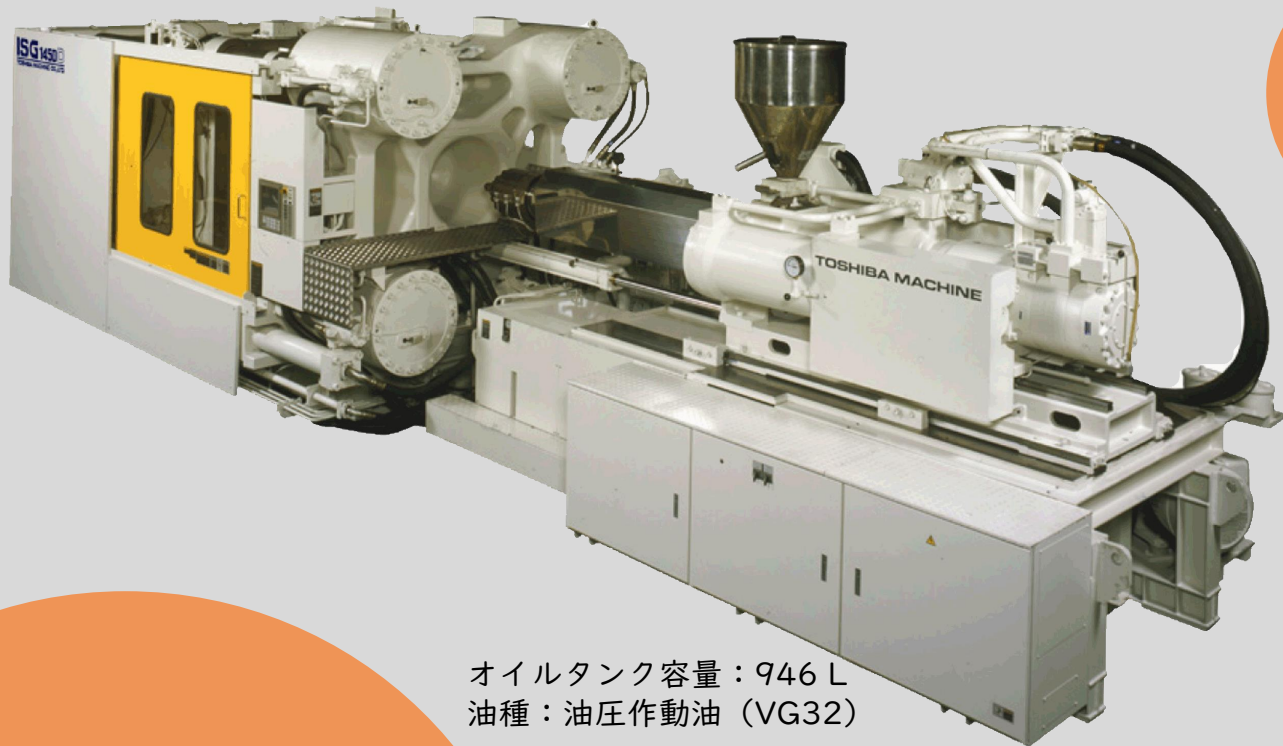
オイルタンク容量：946 L
油種：油圧作動油（VG32）

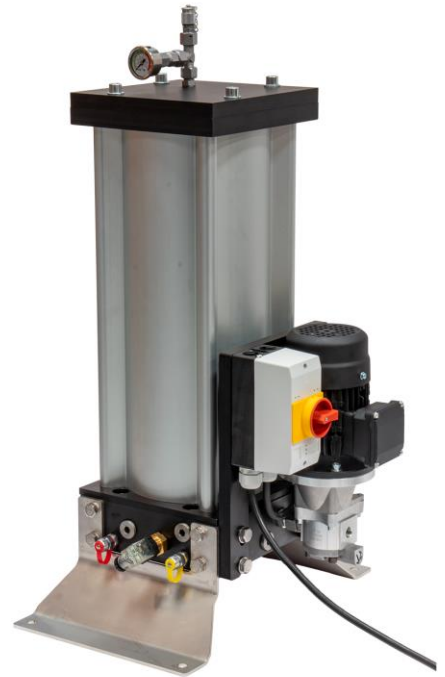
ロングファイバーセルロースの専用エレメントは、オイルに溶解しているバーニッシュの前駆体を除去するために特別な設計がされています。このエレメントは、複雑な内部流路を生み出す特殊な圧縮繊維によって劣化で生じた極性物質を吸着します。また、旧来のバーニッシュ除去技術とは異なり、本エレメントは水や活性白土を追加する必要がなく、微細なコンタミや水分も除去できます。

バーニッシュ問題の解決にあたり、継続的なフィルトレーションに効果的なオフラインフィルタ、かつ超高精度エレメントを実装したバーニッシュ除去フィルタ『VarnX』を提案しました。

このバーニッシュ除去フィルタ『VarnX』は、オイルパーティクルカウンタや劣化センサーがオプションで搭載可能です。また、超高精度な除去能力で徹底的にコンタミや水分を除去することで、オイルの酸化劣化を抑制し、バーニッシュの形成自体を防ぎます。
